Útmutató a „Hol szökik a hő? – személyes konzultációk hőkamerával” altevékenységhez

- a „Borsodszentgyörgy és Arló klímastratégiájának kidolgozása és lakosainak klímatudatos szemléletformálása” c. projekt keretében (projekt azonosító: KEHOP-1.2.1-18-2018-00099).

Készítette: WWF Magyarország, 2021. január

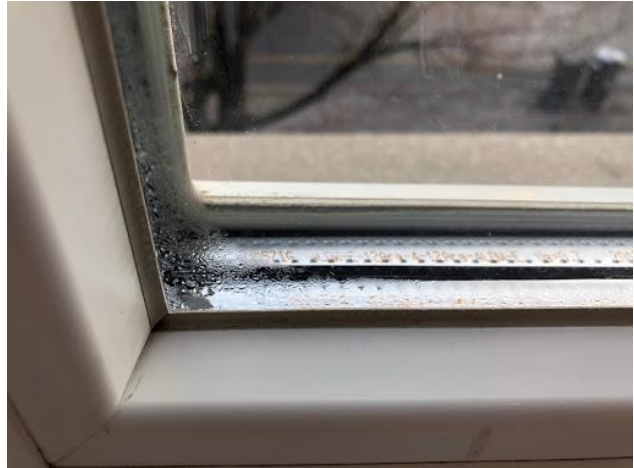
Duplaüvegű ablak

Az ablak sarkainál és széleinél hőkamera nélkül is sokszor látszódik a lehűlés, mert ide csapódik ki a pára. Ez azért van, mert a legtöbb duplarétegű ablak alumínium távtartóval rendelkezik (ún. hidegperemű), ami nagyon jól vezeti a hőt. Ezért ablakcsere esetében arra is érdemes figyelni, hogy melegperemű ablakot válasszunk.

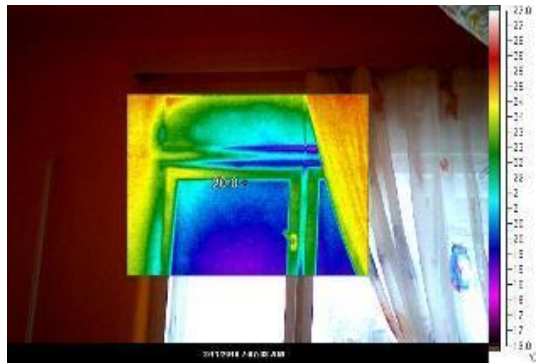
Kapcsolt gerébtokos (régi) ablak

Az ilyen ablakoknál jól megfigyelhető, hogy szigetelőcsík hiányában szökik el a meleg az ablaktáblák körül. Ez utólagos szigetelőcsíkokkal könnyen orvosolható.
